Brf Hyveln Sollentuna

2016-06-03

Fastighetsbeteckning	Hornet 1, Hyveln 2		
Adress	Skjutbanevägen 11, Sollentuna		
Byggår	1957		
Antal lägenheter	40 st	Total boarea (BOA)	3 433 m ²
Antal lokaler	1 st	Total lokalarea (LOA)	144 m ²

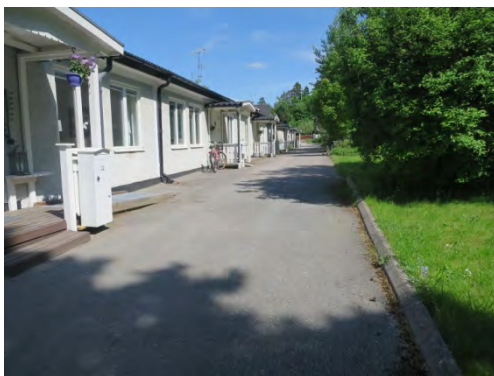
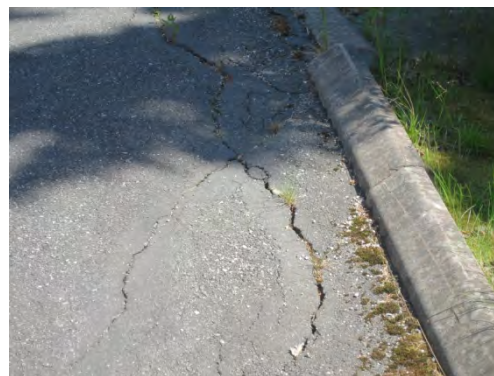
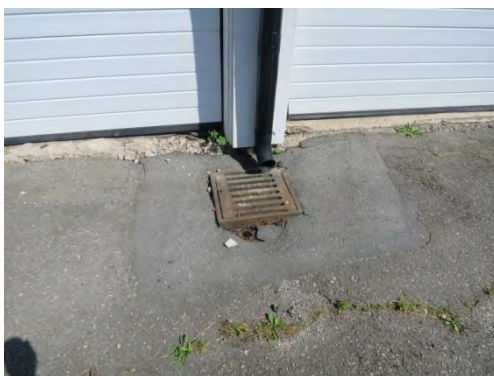
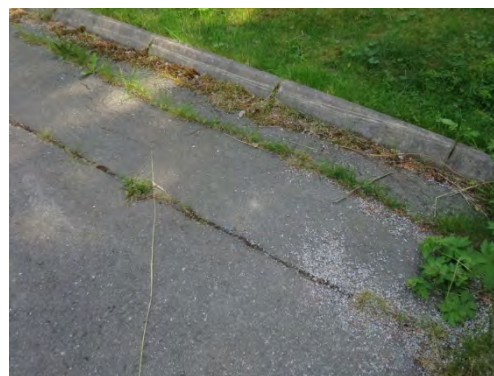
MARKYTOR

Markytorna består till största del av asfalterade gångstråk. Skicket är slitet med ojämnheter och sprickbildningar på många ställen. Omläggning av asfalten är nu aktuellt. Istället för att lappa och laga föreslås att samtliga asfaltsytor läggs om i ett samlat grepp för att erhålla en rationell förvaltning.

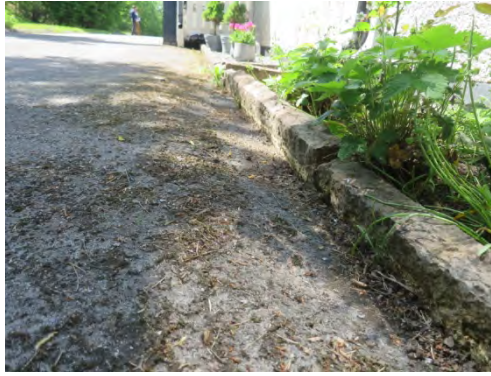
Asfalten vid hus 1-11 lutar mot fasaden, vilket inte är optimalt då regnvatten kan stå flera centimeter upp mot fasaden. Detta bör nu åtgärdas i samband med asfaltsomläggningen innan stora följskador uppstår i form av putssläpp och fuktskador på fasaderna.

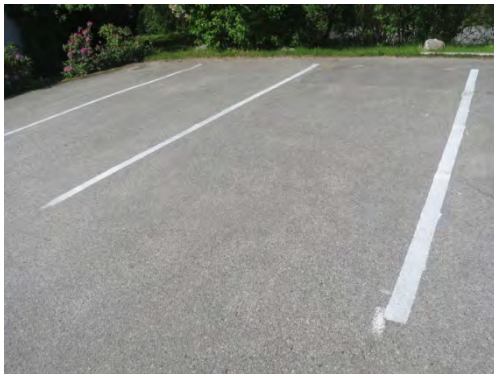
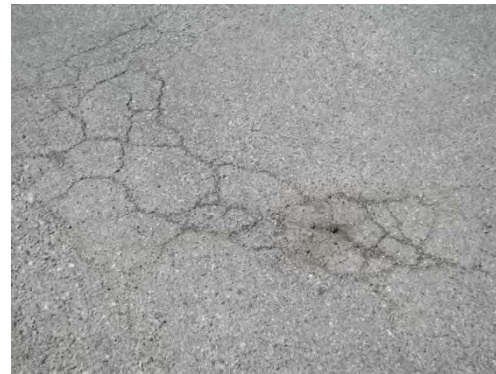
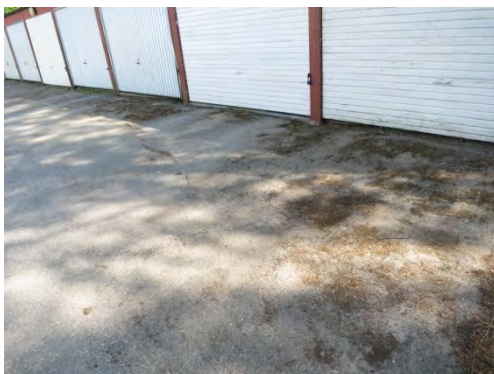
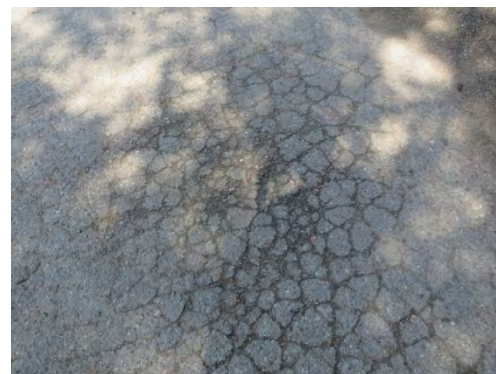
Markytorna vid garage och parkeringar håller samma slitna skick och omläggning förelås även här. Efter asfalten lagts om förelås att linjemålningen på parkeringen utförs med riktig linjemassa istället för med sprayade linjer. Linjemassan håller i upp till 15 år innan den behöver målas om igen.

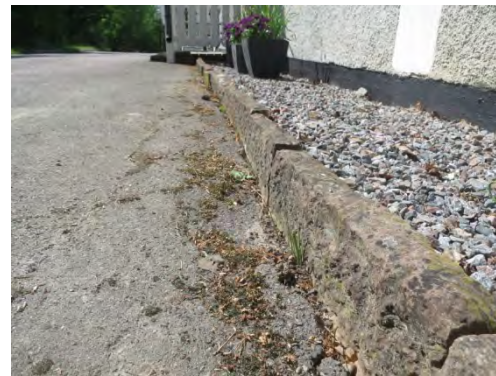
Kantstenen mot rabatter består av granitsten. Granit är ett förnämligt material som inte kräver något underhåll, utan läggs om och justeras vid asfaltsbytet.

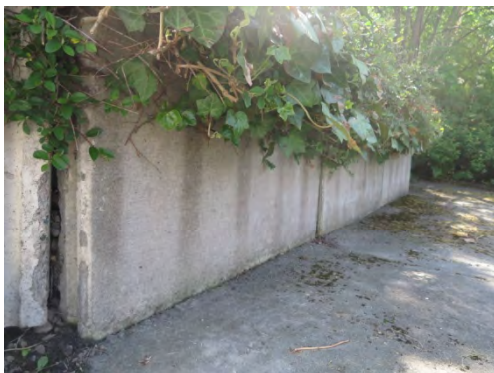
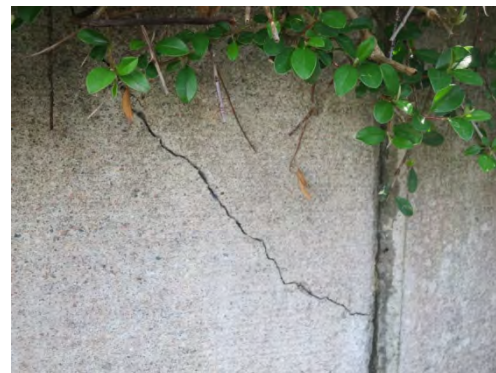
Murarna mot grönskan består av betongelement. Deras uppgift är att hålla markmassorna som angränsar mot de asfalterade ytorna. Skicket är dåligt. Stora glipor i skarvar och sprickor i betongen resulterar nu i att byte av dessa anses mest rationellt vid den kommande omläggningen av asfalten.

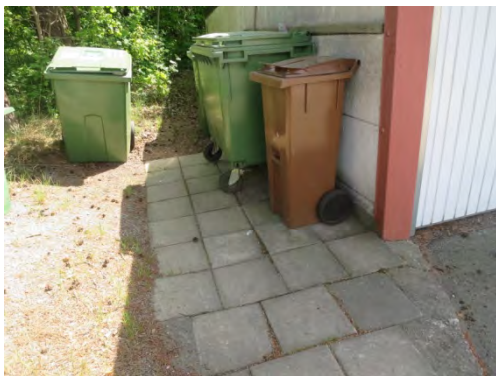
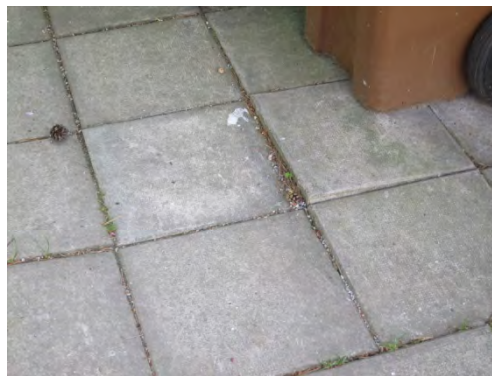
Betongplattorna vid den ena sopstationen byts lämpligast tillsammans med asfalten då dessa nu uppvisar ett slitet skick.

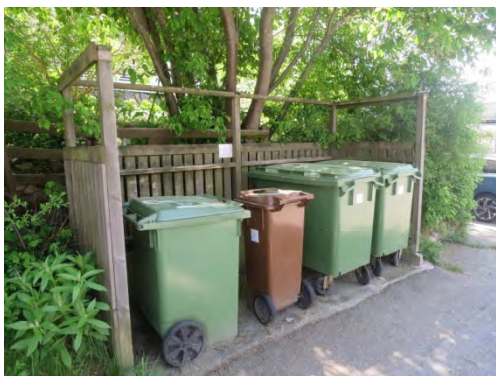
De trädetaljer som finns vid sopstationer och trappor är i behov av kärlek i form av oljning vart tredje år för bevara ett fullgott skydd.

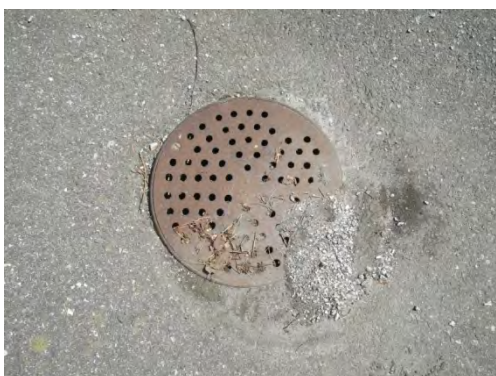
Avrinningen av dagvattnet sker genom markbrunnar. Grus och annat skräp har en tendens att orsaka stopp i brunnarna med tiden, varför slamsugning av brunnarna finns inlagt i planen vart tredje år.

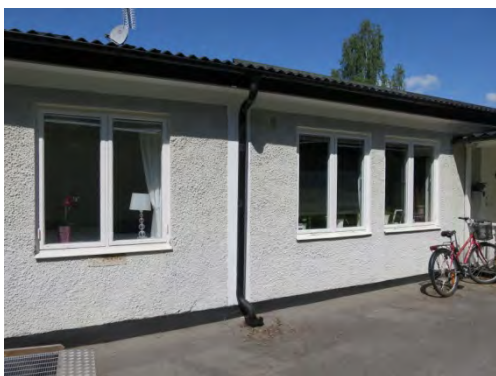
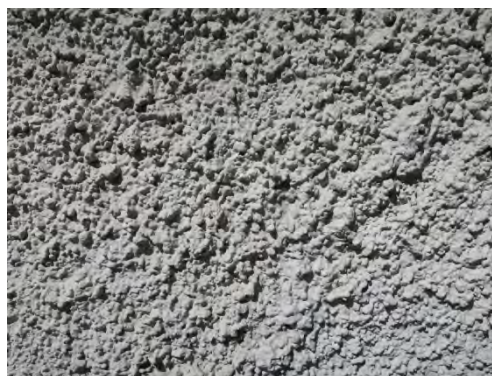
FASADMATERIAL

Fasaderna består utav en grov spritputs. Skicket börjar bli aningen slitet generellt sett på samtliga putsade fasader. De vita slätputsade ytorna är i bättre skick då målning av dessa skedde nyligen. År 1991 är senast kända årtal då det togs ett helhetsgrepp kring målning och renovering av fasaderna. Ett lämpligt intervall på målningen framöver bedöms vara vart 24:e år. Utöver det rent estetiskt tilltalande med målad puts, skyddar färgen rent tekniskt från alltför hög fuktbelastning av fasaderna som kan leda till kostsamma frostsprängningar. Således är målning en viktig åtgärd för att vidmakthålla putsfasaders livslängd. Målning av samtliga fasader är aktuellt men är inlagt i underhållsplanen år 2017. Detta eftersom det nu är alldeles för sent att handla upp något för sommarsäsongen. Alla duktiga entreprenörer är inbokade sedan länge för denna säsong.

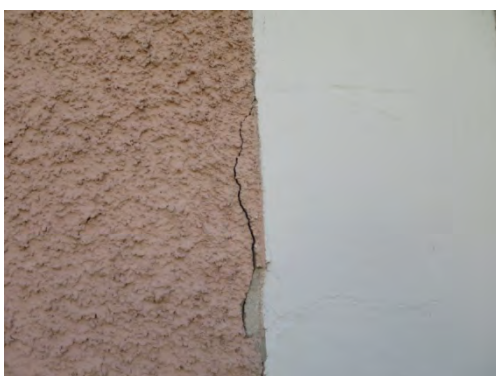
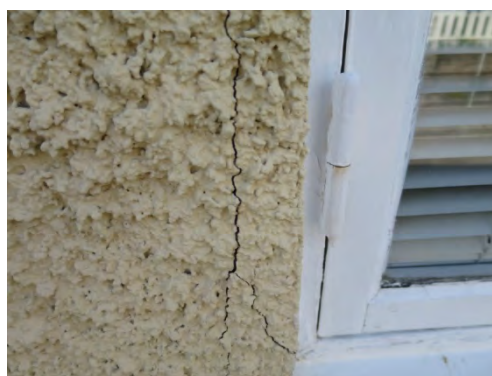
Flera mindre sprickor finns här och var på de olika huskropparna, dessa lagas i samband med målningen.

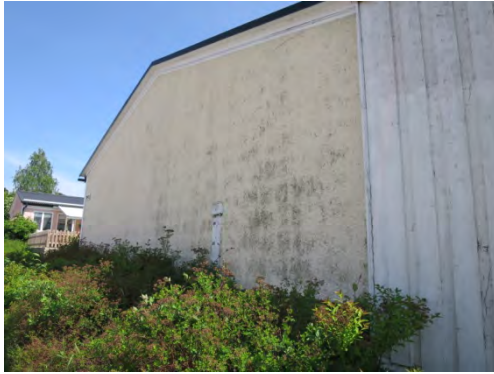
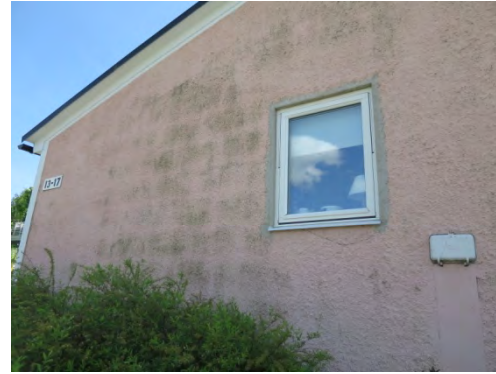
Husens gavlar åt norr är till stor del angripna av alger. Detta beror delvis på att alger har lättare att få fäste på norrsidorna eftersom solens strålar inte kommer åt här i samma utsträckning. Det beror även på att stora buskage växer tätt inpå fasaderna vid dessa gavlar. Spår från klängväxter har även kunnat ses. Växligheten gör att fasaderna blir utsatta för onödigt hög fuktbelastning och bör nu tas bort så att fritt utrymme finns intill fasaderna. Detta underlättar även förvaltningen och det fortsatta underhållsarbetet för föreningen.

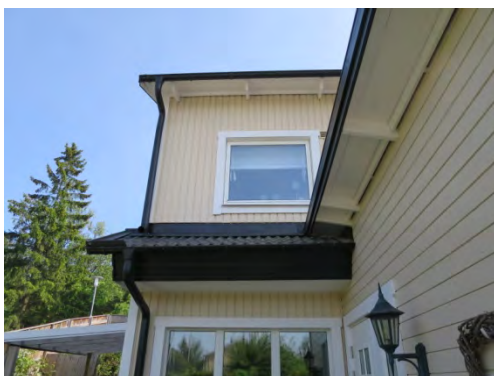
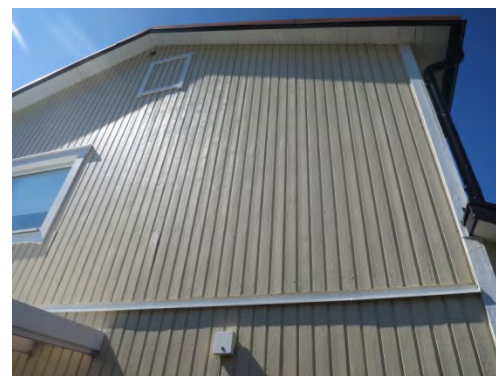
"Poppelhusets" fasader är delvis klädda med träpanel. Skicket på panelen är mycket gott och färgen täcker fortfarande bra, målning är inlagt år 2025. Målningen återkommer sedan vart åttonde år.

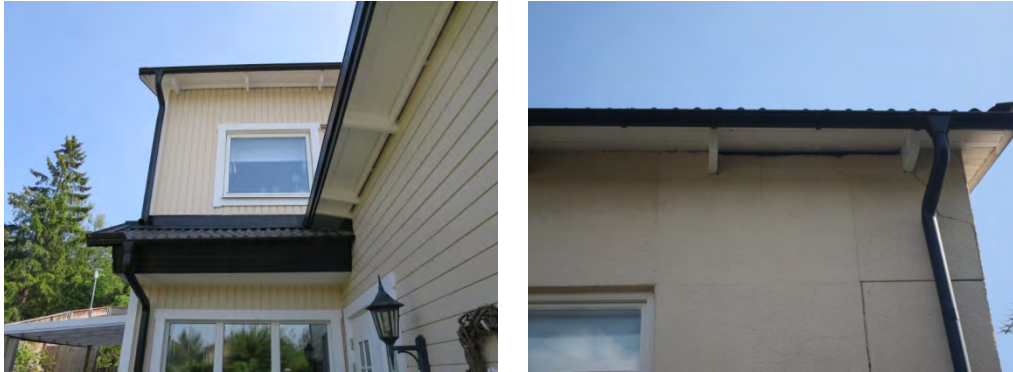
TAKFOT

Takfoten är av trä. Skicket är gott och färgen täcker fortfarande bra. Eftersom takfoten sitter i ett något skyddat läge räcker det att måla denna vid varannan fönstermålning, alltså vart 16:e år.

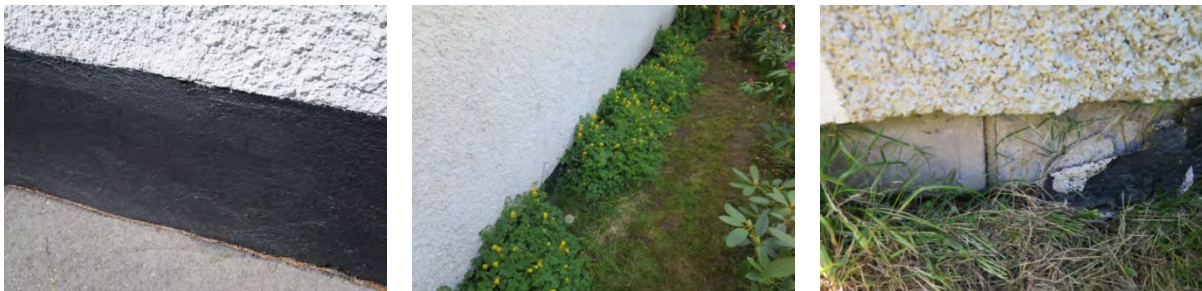
SOCKEL

De putsade socklarna målades år 2014 och uppvisar generellt ett gott skick. Enstaka lagningar, exempelvis vid den östra gaveln på hus 1-11 behöver dock ske eftersom putsen släppt från underlaget. Gräs och rabatter behöver tas bort intill socklarna och ersättas med makadam, vilket redan har gjorts på några ställen. Sockeln är en utsatt del av byggnaden. Den får motstå högt slitage både mekaniskt och fuktmässigt. Därför bör den målas om oftare än övriga fasader.

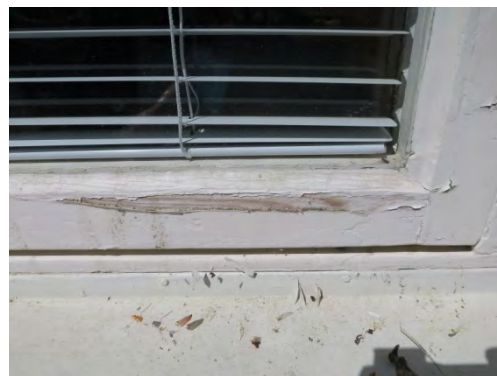
FÖNSTER

Fönstren är av trä med 1+1 glas och med stor sannolikhet original. Målning utvändigt har i alla år främst utförts av de boende själva fram tills det att föreningens stadgar ändrades år 2014. Detta har lett till att fönstren uppvisar ett väldigt blandat skick, allt från någorlunda välunderhållna fönster med begynnande målningsbehov, till kraftigt eftersatta fönster med renoveringsbehov. Det blandade skicket på fönstren ger ett mycket varierat utseende. För att området i längden ska kunna underhållas kostnadseffektivt samt rationellt rekommenderas det att samtliga fönster målas i en och samma entreprenad. Åtgärden är inlagd 2017 och återkommer sedan med ett intervall på åtta år. Eftersom underhållsbehovet skiljer sig såpass mycket i beståndet överläts detaljplaneringen rörande vilka fönster som både ska målas och renoveras eller enbart målas, till projekteringen inför entreprenaden. De flesta har dock ett aktuellt målnings- och mindre renoveringsbehov då de uppvisar mycket torrsprickor och avflagnad färg.

Om fönstren fortsatt underhålls väl, kan de hålla länge till. Ett byte skulle dock vara en standardhöjning avseende både komfort, energi och ljud, samt nollställa underhållsbehovet om aluminiumfönster väljs. I planen förutsätts dock fortsatt underhåll av träfönstren, eftersom ett byte av fönstren anses som en investering och bör inte belasta denna underhållsplan som rör det planerade underhållet för fastigheten.

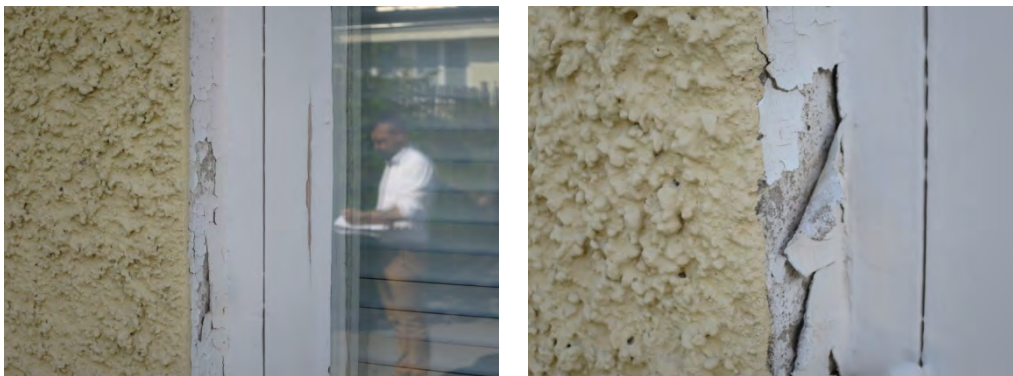
Då fönstren målats har säkerligen även de boende målat omfattningarna runt fönstren. Dessa har då med stor sannolikhet målats med samma färg som använts till fönstren. Detta är fel typ av färg för underlaget, som är putsat, och till följd av detta kan färgflagning nu ses på flertalet ställen. Färgen behöver nu skrapas bort och sedan appliceras rätt färg anpassad för underlaget.

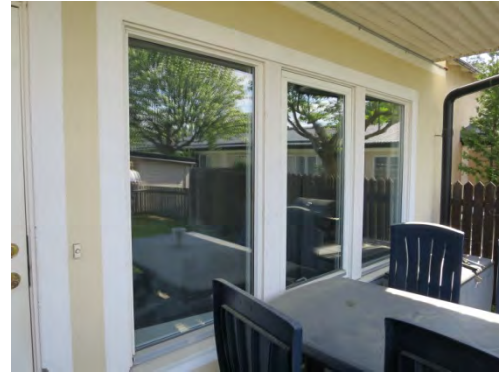
Fönstren på de fyra lägenheter som byggdes år 2002 är även de av trä. Målning av dessa kan vänta tills nästa omgång, alltså år 2025.

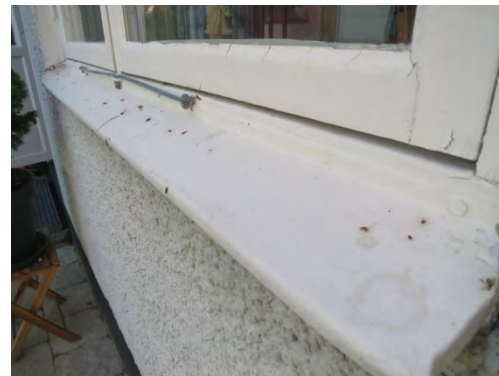
PLÅT

Fönsterblecken uppvisar likt fönstren ett blandat skick. Målning av blecken görs i samband med varje fönstermålning.

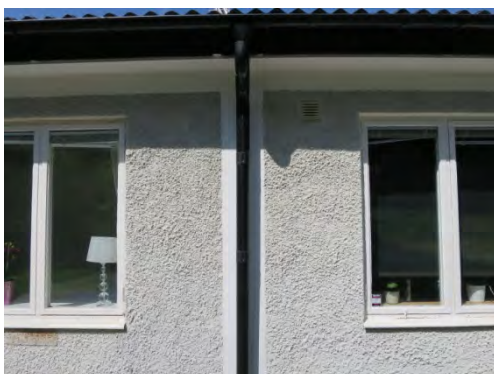
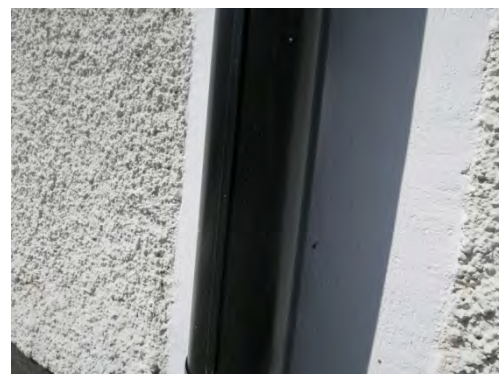
Stuprören är av varmgalvad stålplåt överdraget med ett färg eller plastskikt, så kallad plastisol eller plåtsol. Skicket är bra, en återstående livslängd om minst 15 år kan påräknas. Målning av stuprören under den tiden är inte speciellt meningsfullt eftersom de rostar inifrån, där det är svårt att nå med en pensel. En målning är också bara marginellt billigare än att byta röret, vilket också talar mot målning.

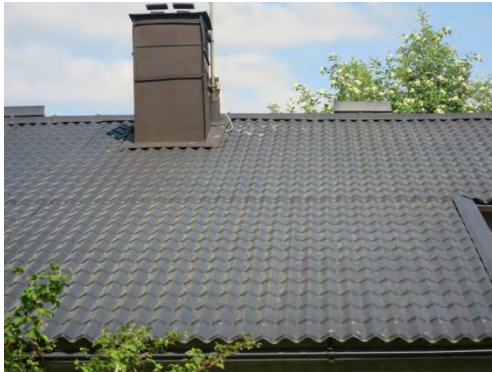
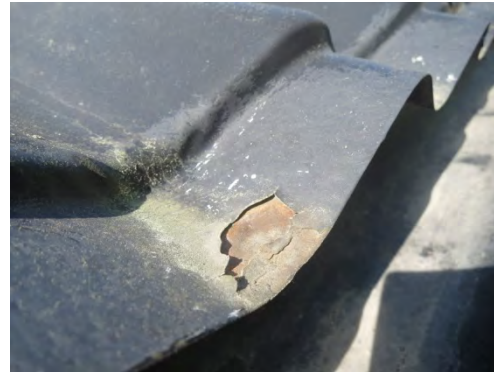
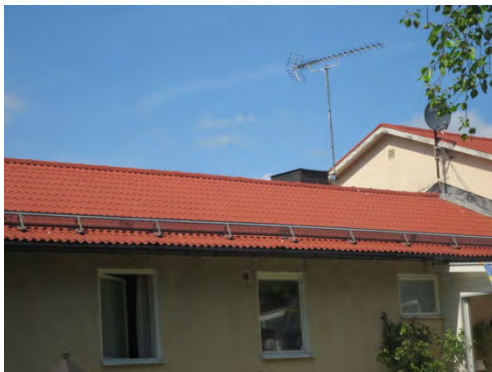
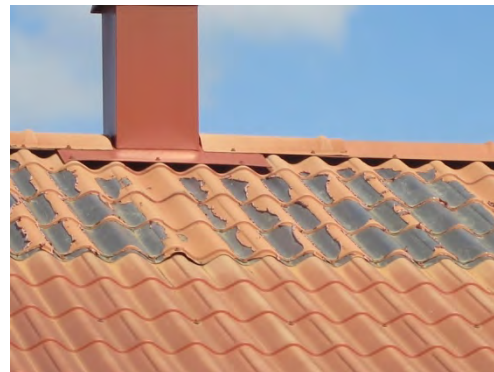
TAKBELÄGGNINGAR

Taken är klädda med plåt, som imiterar tegelpannor. Fördelen med denna typ av tak är att den är betydligt billigare än tegel. Nackdelen är att den inte står sig lika länge. Enligt uppgift från styrelsen lades taket sist 1982. Skicket är förvånadsvärt gott med tanke på åldern, men tendenser till rost på flertalet hus och färgavflagningar på huset på Poppelvägen leder till att byte rekommenderas ske 2022. Tills dess bör en bättringsmålning ske av utsatta ställen. Om man väntar för länge med takbytet riskeras vatten ta sig in under taket där plåten sakta men säkert rostar sönder, vilket kan leda till stora följdskador.

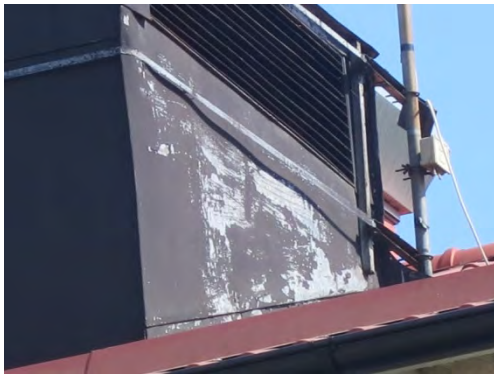
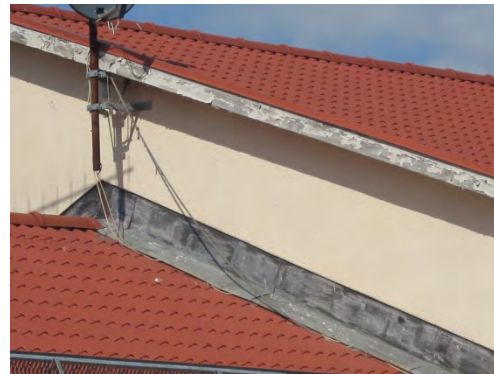
Samtliga plåt- och trädetaljer på taket, så som skorstensplåt och vindskivor är nu i behov av målning då färgen börjat flagna på många ställen. Färgen fungerar som ett skydd för att hålla rosten borta.

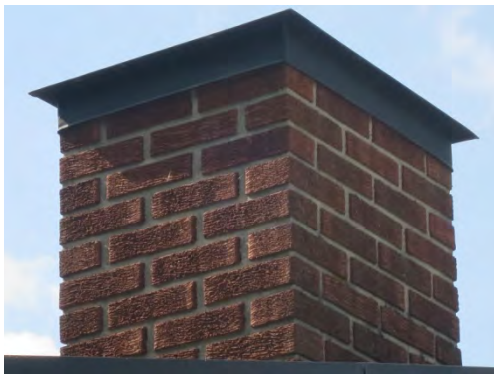
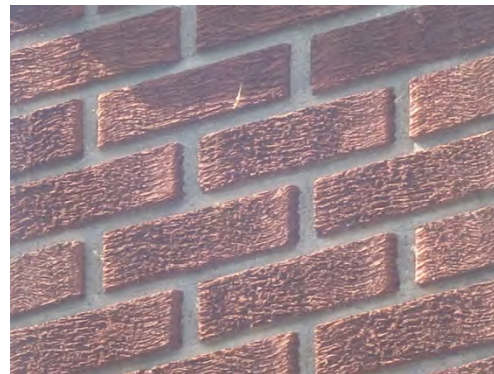
Det finns en skorsten som består av tegel. Fogarna bör nu fyllas på med nytt bruk vilket förebygger väta från att stanna upp på varje sten och drar in i materialet. Det är viktigt att minst vart tionde år "se över" fogarna, det vill säga låta en duktig murare laga och bättra i tegelfogarna där skador uppenbarats sig. Fogarna mellan teglet bör alltid hållas i trim eftersom dem skyddar mot vatten som kan tränga in i teglet och orsaka frostsprängning.

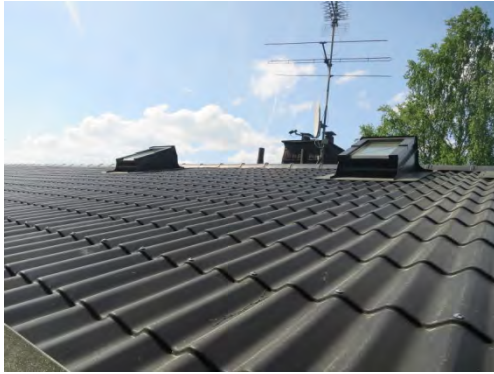
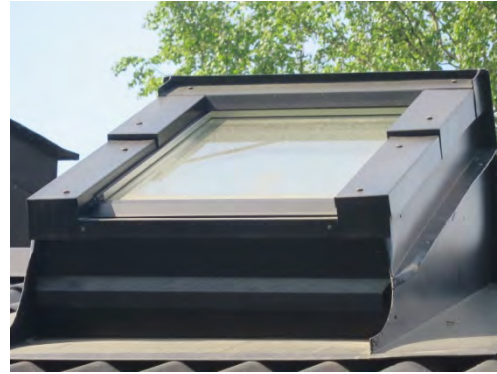
FÖNSTER

De fönster som finns på taken ger ett trevligt takljus för lägenheterna och består av en utvändig ram av aluminium. Tack vare materialets beständighet behövs ingen målning. Kulören bedöms också som beständig och ingen målning planeras heller av estetiska skäl. För att samtliga fönster ska fortsätta hållas i ett enhetligt gott skick, planeras dock för en justering, smörjning och byte tätningslister vart 20:e år. Detta också för att detta ger en svag punkt för taket där läckage ofta förekommer. Byte sker lämpligast tillsammans med att takplåten byts ut.

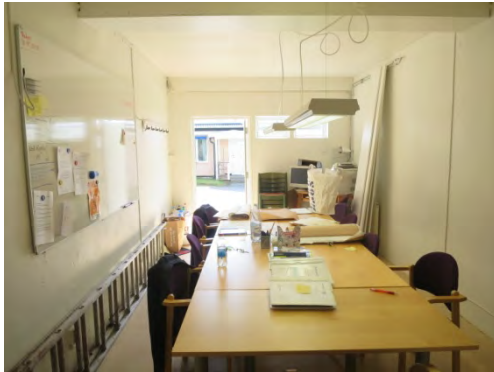
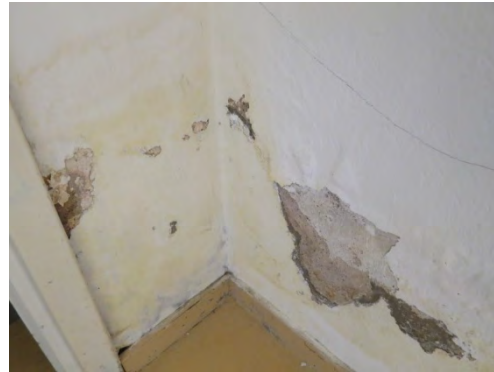
STYRELSENUM

Styrelserummet är målat med ljusa, vita kulörer. Däremot har färgen nu flagnat av på ett par ställen. Detta är vanligt förekommande när fel typ av färg har använts i källarutrymmen. Eftersom fukt suggs upp kapillärt från marken under, bör väggarna målas med en diffusionsöppen färg. Det vill säga en färg som kan tillåta väggarna att "andas". Den nuvarande färgen är en tät plastfärg som nu istället släpper från väggarna. För att få bukt med detta måste den nuvarande färgen skrapas ned innan ommålning med rätt typ av färg sker.

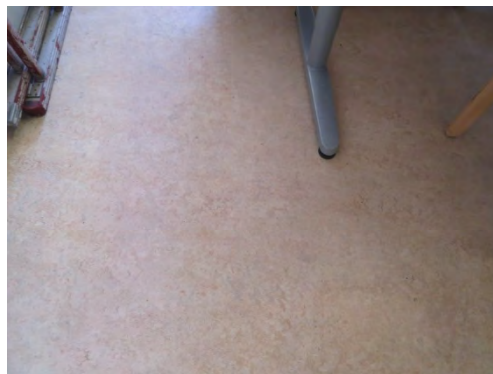
Golvet är belagt med en linoleummatta. Mattan blir med tiden sliten och byts ut vart 20:e år tillsammans med att väggar och tak nu målas 2016.

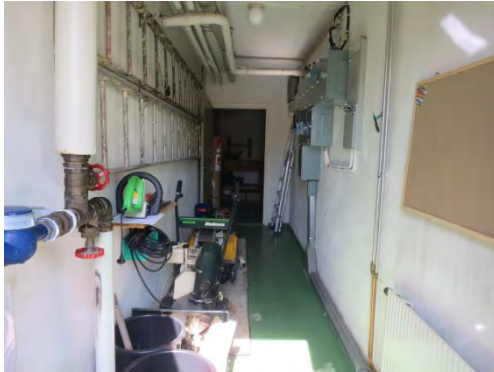
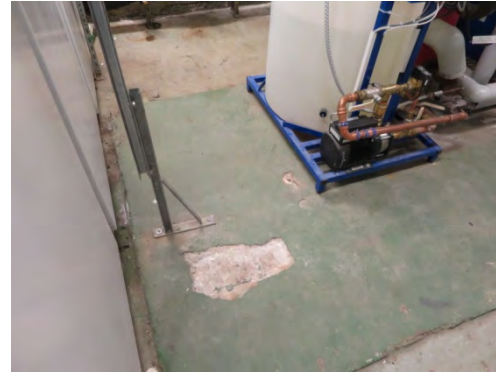
ÖVRIGA UTRYMMEN

I undercentralen och mangelrummet bör även en upprustning ske i form av målning av väggar och tak. Även golvet bör målas då färgen släppt och flagnat till stor del. Väggar och tak målas vart 20:e år och golven dubbelt så ofta då slitaget här är högre.

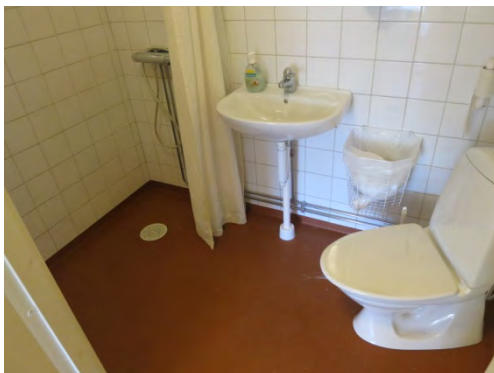
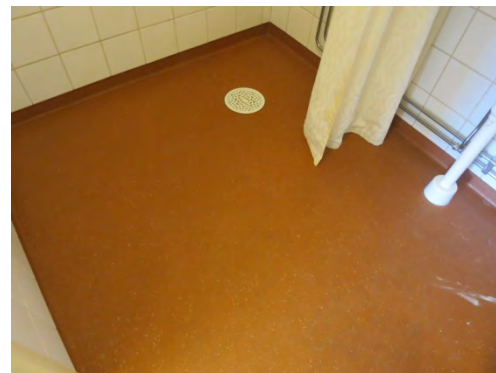
WC

Föreningen har ett våtutrymme där dusch och wc finns. Väggarna är klädda med kakel och golvet med en plastmatta. Kakel klarar sig egentligen hur länge som helst utan något nämnvärt underhåll. Dock är det mest kritiska i detta rum tätskiktet, som på golvet består av en plastmatta. Efter 30 år har passerat bör detta utrymme renoveras med nytt tätskikt och porslin för att säkerhetsställa funktionen av tätskiktet och undvika onödigt dyra och stora följskador. Respektive åtgärd finns redovisat i Del 2 av underhållsplanen.

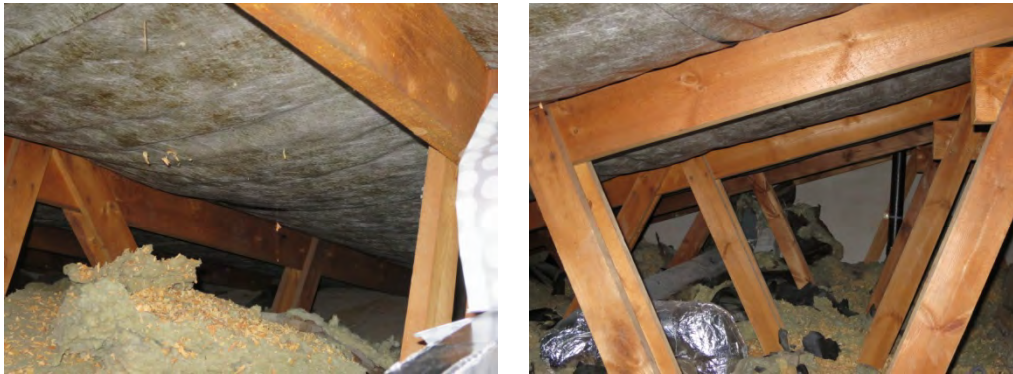
VIND

Kontroll av vindsutrymmen gjordes genom stickprov i ett tillgängligt utrymme. Utrymmet var välisolerat och inga takläckage kunde noteras. Utrymmet kändes något instängt vilket kan bero på att kutterspånisoleringen har placerats så att ventilationen täppts igen något. Detta bör nu kontrolleras i samtliga utrymmen, av exempelvis fastighetsskötaren, för att säkerställa att tillräcklig luftning sker vid takfoten.

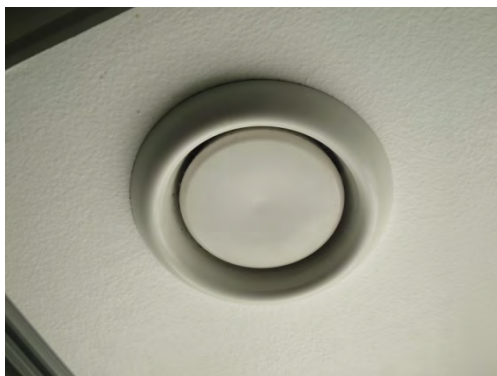
VENTILATION

Husens ventilation består till största delen av självdragsventilation, förutom på Poppelvägen där mekanisk frånluftsventilation är installerad. Självdragsventilation innebär att luften tas in via spaltventiler i fönster och fasadventiler och sedan sugas den varmare luften ut genom frånluftskanaler i badrum och kök som mynnar ut på taket genom den s.k. skorstenseffekten. Det är naturligt att självdragsventilationen fungerar bättre under det kalla halvåret eftersom varm luft då söker sig uppåt snabbare på grund av den större temperaturskillnaden. Vid varmare temperaturer utomhus blir temperaturskillnaden mellan ute och inne inte lika stor vilket försämrar luftcirkulationen. Detta behöver dock inte vara ett stort problem och under vissa perioder kan den vanliga ventilationen kompletteras genom vädring.

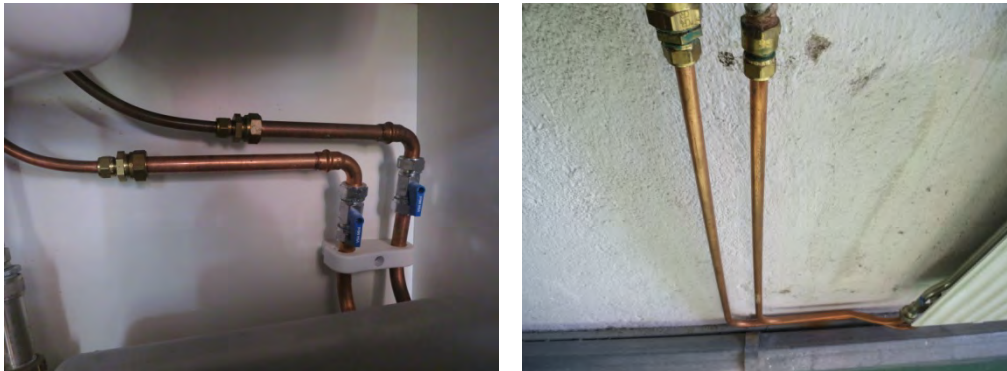
VATTEN OCH AVLOPP

Vattenledningarna är av koppar. Dessa har en livslängd långt utöver planens tidshorizont. De kan också hålla olika länge beroende på framförallt vattnets kvalitet, vilket gör det svårare att bedöma livslängden.

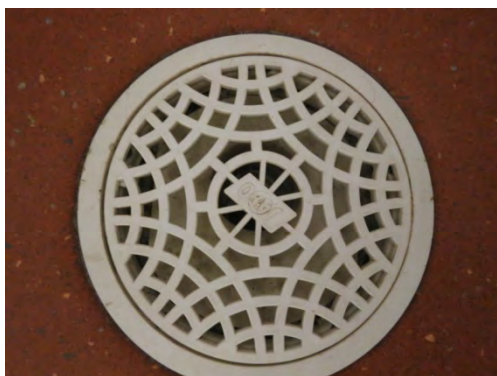
Samtliga avloppsstammar ligger nedgrävda i markkulvertar. De har därav inte kunnat synas och inspekterats okulärt. En mer djupgående inspektion bör därmed göras i form av filmning av stammarna för att kunna konstatera skick innan åtgärder kan föreslås. Denna inspektion läggs in i planen som aktuellt underhållsbehov.

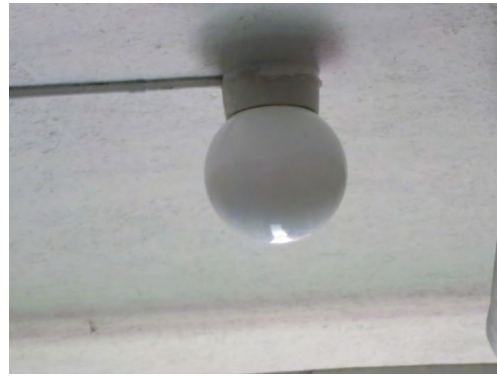
De olika belysningarna med deras respektive underhållsåtgärder har noterats i Del 2 av underhållsplanen där åtgärder, intervall och kostnader kan studeras. De flesta har en livslängd på 30 år. Därefter blir det svårt att få tag på reservdelar och betydligt mer energieffektiv belysning går att få tag på. Utöver dessa aspekter kan även lysvärdet ökas betydligt genom ett byte vilket ger en trevligare miljö för de som vistas i och kring fastigheten.

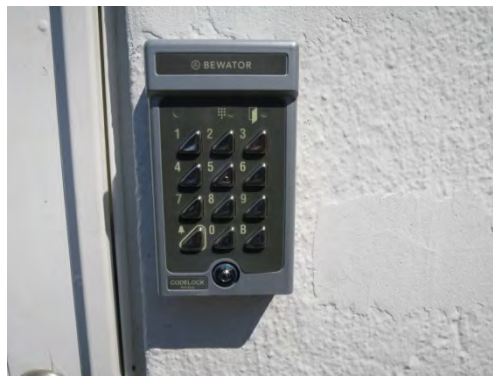
TELE

Föreningens enda portkodlås finns utanför mangelrummet. Denna byttes ut år 2004 och har en bedömd livslängd på 20 år. Då är det troligtvis anläggningens funktionella livslängd som blir avgörande för ett byte. Det vill säga hur länge en teknisk utrustning är modern och där intåget av ny teknik skapar ny efterfrågan.
