Brf Hyveln Sollentuna

2016-06-03

Fastighetsbeteckning	Hornet 1, Hyveln 2		
Adress	Skjutbanevägen 11, Sollentuna		
Byggår	1957		
Antal lägenheter	40 st	Total boarea (BOA)	3 433 m ²
Antal lokaler	1 st	Total lokalarea (LOA)	144 m ²

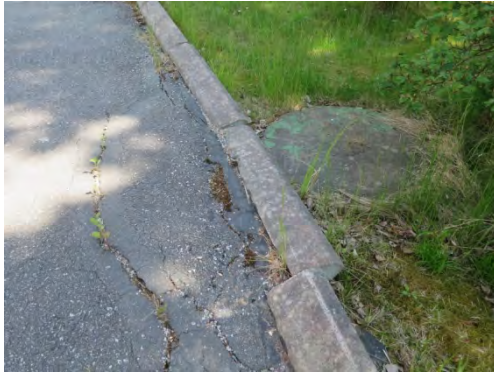
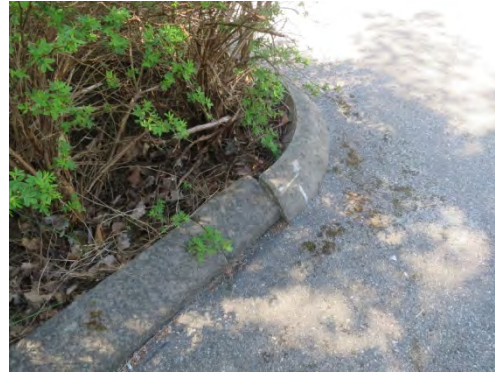
Markytorna vid garage och parkeringar håller samma slitna skick och omläggning förelås även här. Efter asfalten lagts om förelås att linjemålningen på parkeringen utförs med riktig linjemassa istället för med sprayade linjer. Linjemassan håller i upp till 15 år innan den behöver målas om igen.

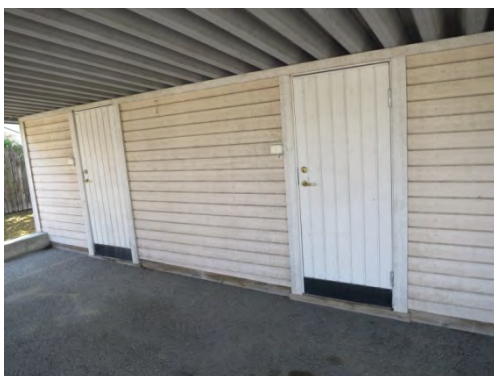
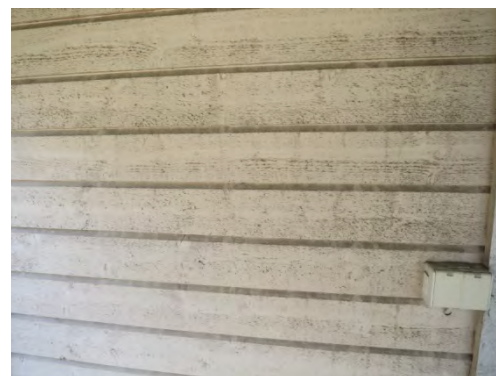
Carporten och förråden vid Poppelvägen består utav fasader klädda med träpanel och ett tak med korrugerad stålplåt. Skicket på plåttaket är fint i dagsläget. Efter 30 år har passerat byts takplåten ut i sin helhet, då målning av denna typ av plåt ofta blir svår att få till och kostar nästan lika mycket. År 2030 är detta inlagt.

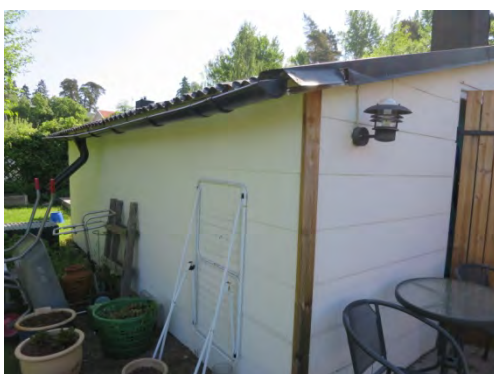
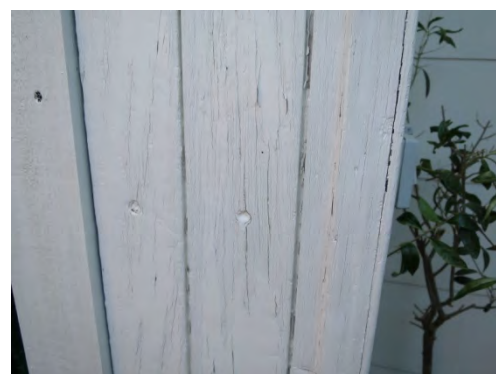
"Poppelhusets" fasader är delvis klädda med träpanel. Skicket på panelen är mycket gott och färgen täcker fortfarande bra, målning är inlagt år 2025. Målningen återkommer sedan vart åttonde år.

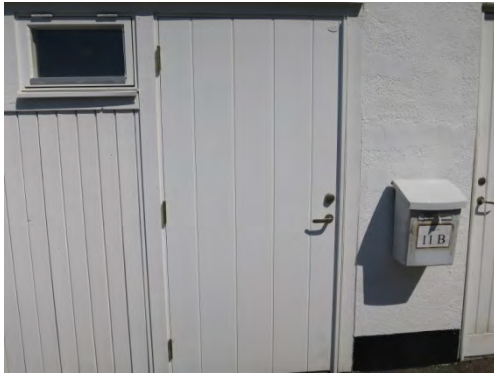
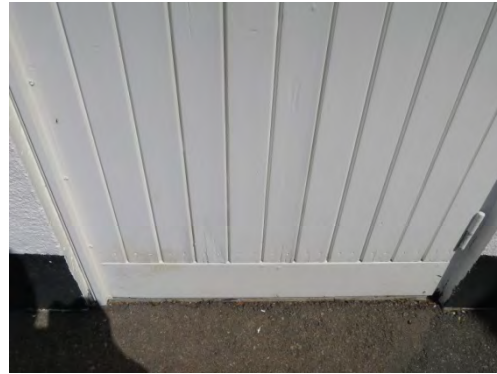
Underhållet för entrédörrarna, dörrarna till förråden samt garagen sköts helt och hållet av de boende och inga poster kring dessa finns således i denna plan som enbart rör det planerade underhållet för föreningen.

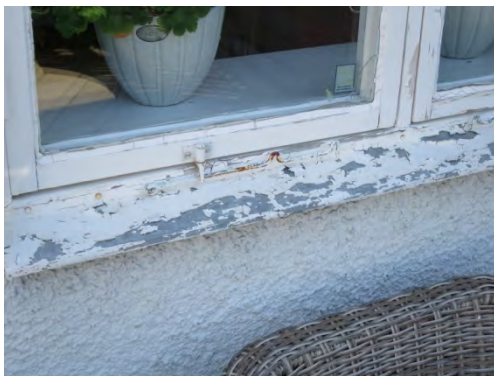
Fönstren på de fyra lägenheter som byggdes år 2002 är även de av trä. Målning av dessa kan vänta tills nästa omgång, alltså år 2025.

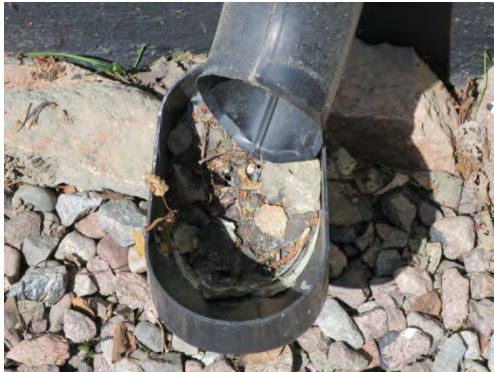
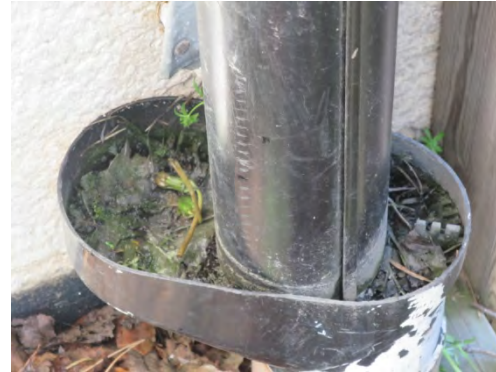
Falsen är vänd utåt vilket är helt korrekt. På det viset upptäcks lättare eventuella läckor som kan uppstå då isproppar bildas vilka spränger sönder rören.

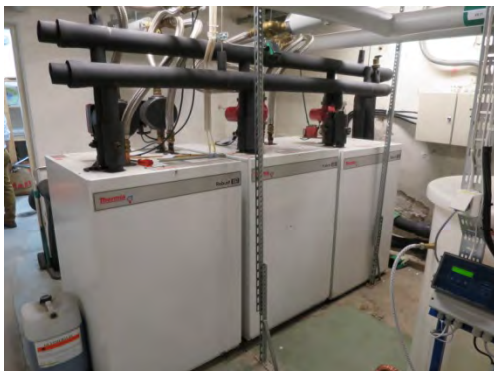
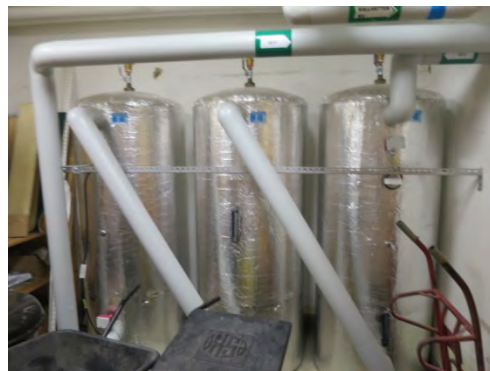
Huset värms upp med hjälp av bergvärmepumpar installerade i undercentralen. På bilden ovan till vänster syns tre värmepumpar men endast två av dessa var inkopplade vid besiktningstillfället. Värmepumparna är från år 2000 och har således uppnått en betydande ålder då den genomsnittliga livslängden vanligtvis är runt 15-20 år. Vid ett byte av värmepumparna till moderna och betydligt mer effektiva sådana kan energikostnader samt servicekostnader sänkas. I planen ligger byte av värmepumparna inne år 2020.

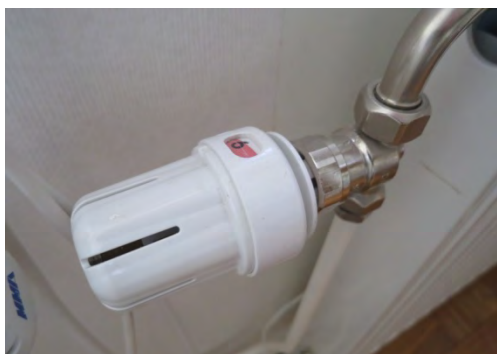
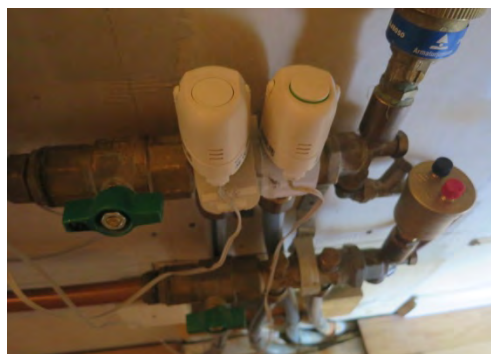
När inte värmepumparna klarar av att leverera tillräckligt finns fjärrvärme installerat som spets. Anläggningen är modern och i gott skick. Samtliga komponenter i undercentralen som är föreningens ansvar är noterade i Del 2 av underhållsplanen med livslängd och pris. Energi-deklaration är gjord och är giltig i tio år och ska därefter göras om.

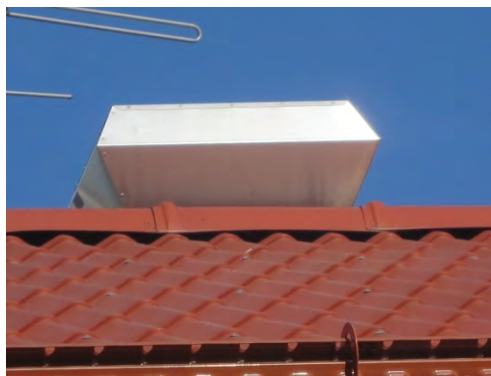
Husens ventilation består till största delen av självdragsventilation, förutom på Poppelvägen där mekanisk frånluftsventilation är installerad. Självdragsventilation innebär att luften tas in via spaltventiler i fönster och fasadventiler och sedan sugas den varmare luften ut genom frånluftskanaler i badrum och kök som mynnar ut på taket genom den s.k. skorstenseffekten. Det är naturligt att självdragsventilationen fungerar bättre under det kalla halvåret eftersom varm luft då söker sig uppåt snabbare på grund av den större temperaturskillnaden. Vid varmare temperaturer utomhus blir temperaturskillnaden mellan ute och inne inte lika stor vilket försämrar luftcirkulationen. Detta behöver dock inte vara ett stort problem och under vissa perioder kan den vanliga ventilationen kompletteras genom vädring.

För systemet på Poppelvägen krävs obligatorisk ventilationskontroll (OVK) vart sjätte år, vilket läggs in i planen. På skjutbanevägen krävs däremot ingen OVK. Vart 18:e år är det av brand- och hygieniska skäl lämpligt att rensa frånluftskanalerna från det fett, damm och andra partiklar som samlas under årens lopp. På så vis uppnås ett bättre flöde i anläggningen och förutom de säkerhetsmässiga aspekterna kan även en lägre energiförbrukning uppnås.

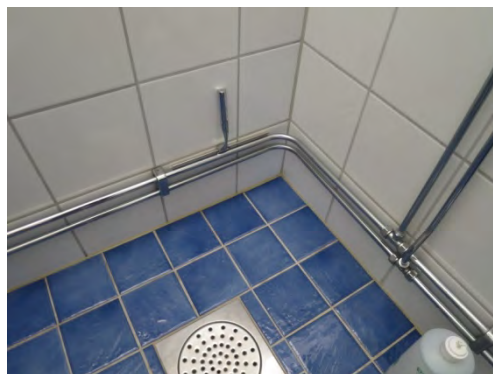
I badrummen är ledningarna monterade utvändigt, vilket är en stor fördel, då eventuella vattenläckor kan upptäckas betydligt lättare. Dessutom råkar inte någon hemmafixare borra hål i ledningarna som annars är "osynliga".

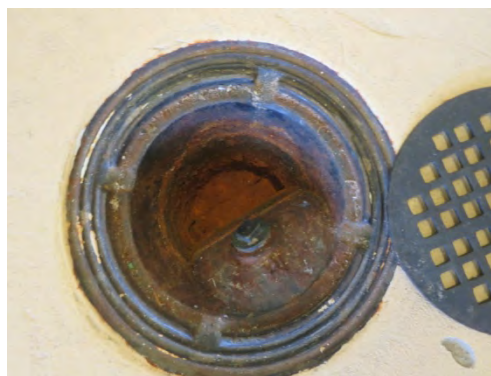
Samtliga avloppsstammar ligger nedgrävda i markkulvertar. De har därav inte kunnat synas och inspekterats okulärt. En mer djupgående inspektion bör därmed göras i form av filmning av stammarna för att kunna konstatera skick innan åtgärder kan föreslås. Denna inspektion läggs in i planen som aktuellt underhållsbehov.

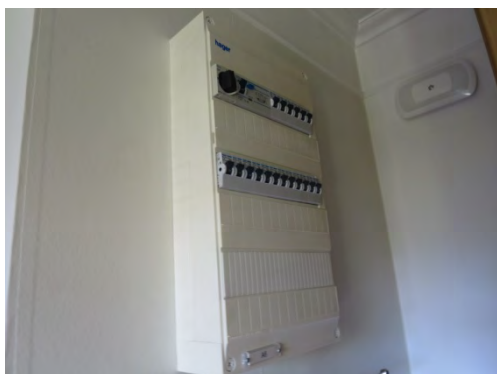
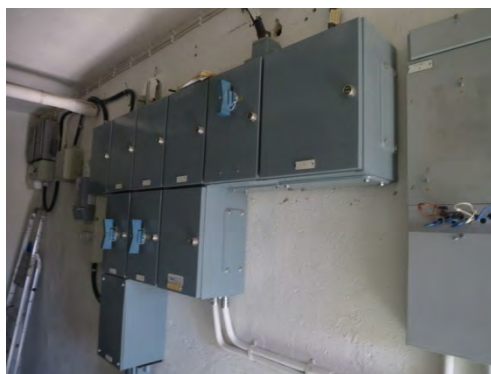
Föreningens ansvar för elanläggningen gäller fram till lägenheternas gruppcentraler. Därefter tar de boendes ansvar vid. Elcentralerna och stamledningarna är i original från 1958. Livslängden är 50 år. Det vill säga att den åldern nu har passerats och byte är inlagt år 2019.

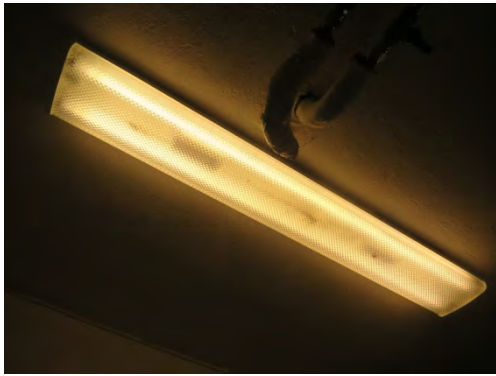
De olika belysningarna med deras respektive underhållsåtgärder har noterats i Del 2 av underhållsplanen där åtgärder, intervall och kostnader kan studeras. De flesta har en livslängd på 30 år. Därefter blir det svårt att få tag på reservdelar och betydligt mer energieffektiv belysning går att få tag på. Utöver dessa aspekter kan även lysvärdet ökas betydligt genom ett byte vilket ger en trevligare miljö för de som vistas i och kring fastigheten.
